# Wenn aus Wertschätzung Liebe wird

**1899 Architekten haben in Thun ein denkmalgeschütztes Wohn- und Bürohaus aus den 1960er-Jahren renoviert. Schliesslich zogen sie selbst in die Räume des einstigen Architekturbüros Müller & Messerli, wie Daniel C. Suter und Bruno Stettler erzählen.**

Renovation Wohn- und Bürohaus

Schwalmernstrasse 16, 3600 Thun

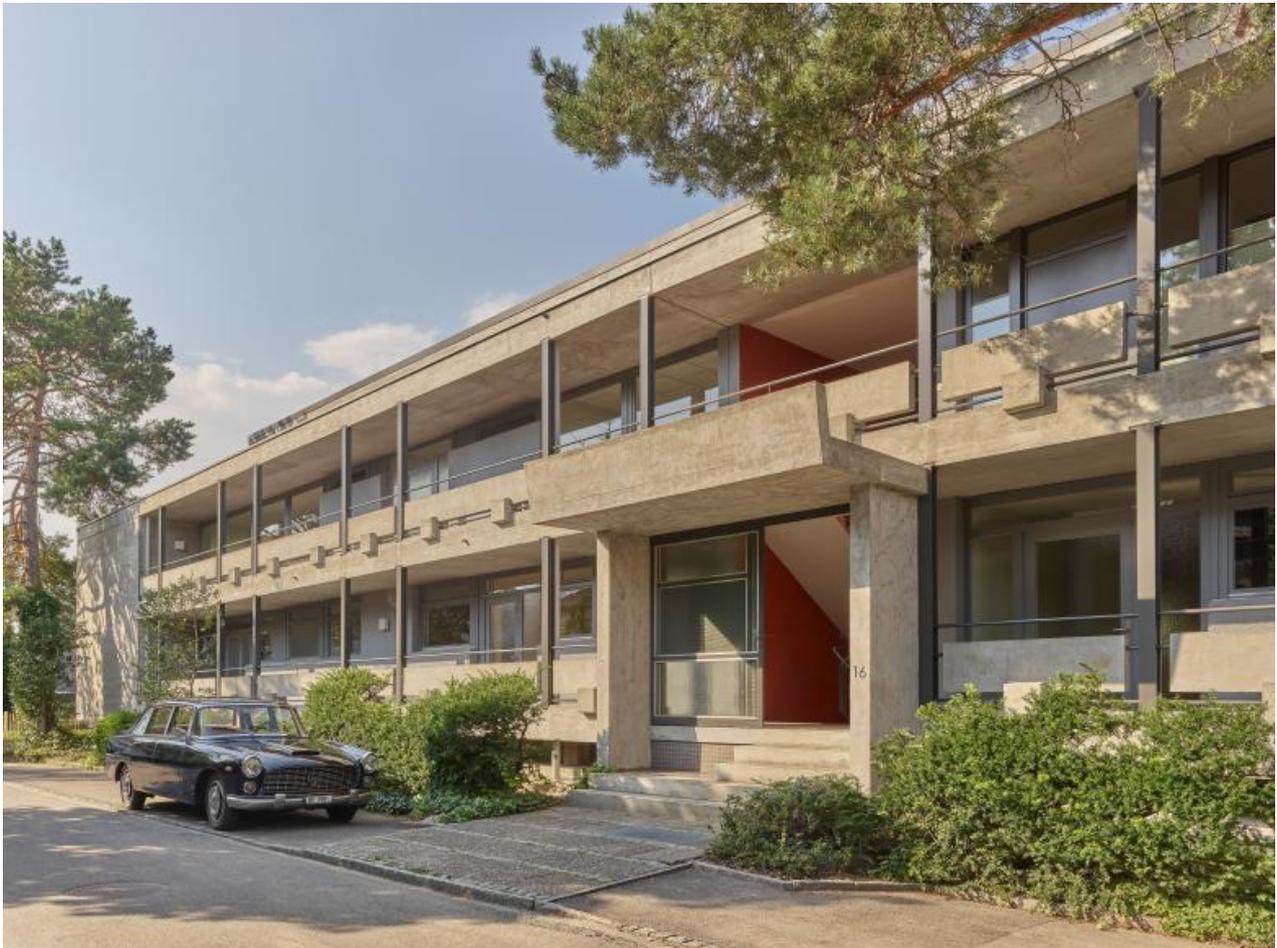
Ansicht von der Schwalmernstrasse mit Blick in das offene Treppenhaus und auf den Laubengang (Foto: [Carolina Piasecki](#))

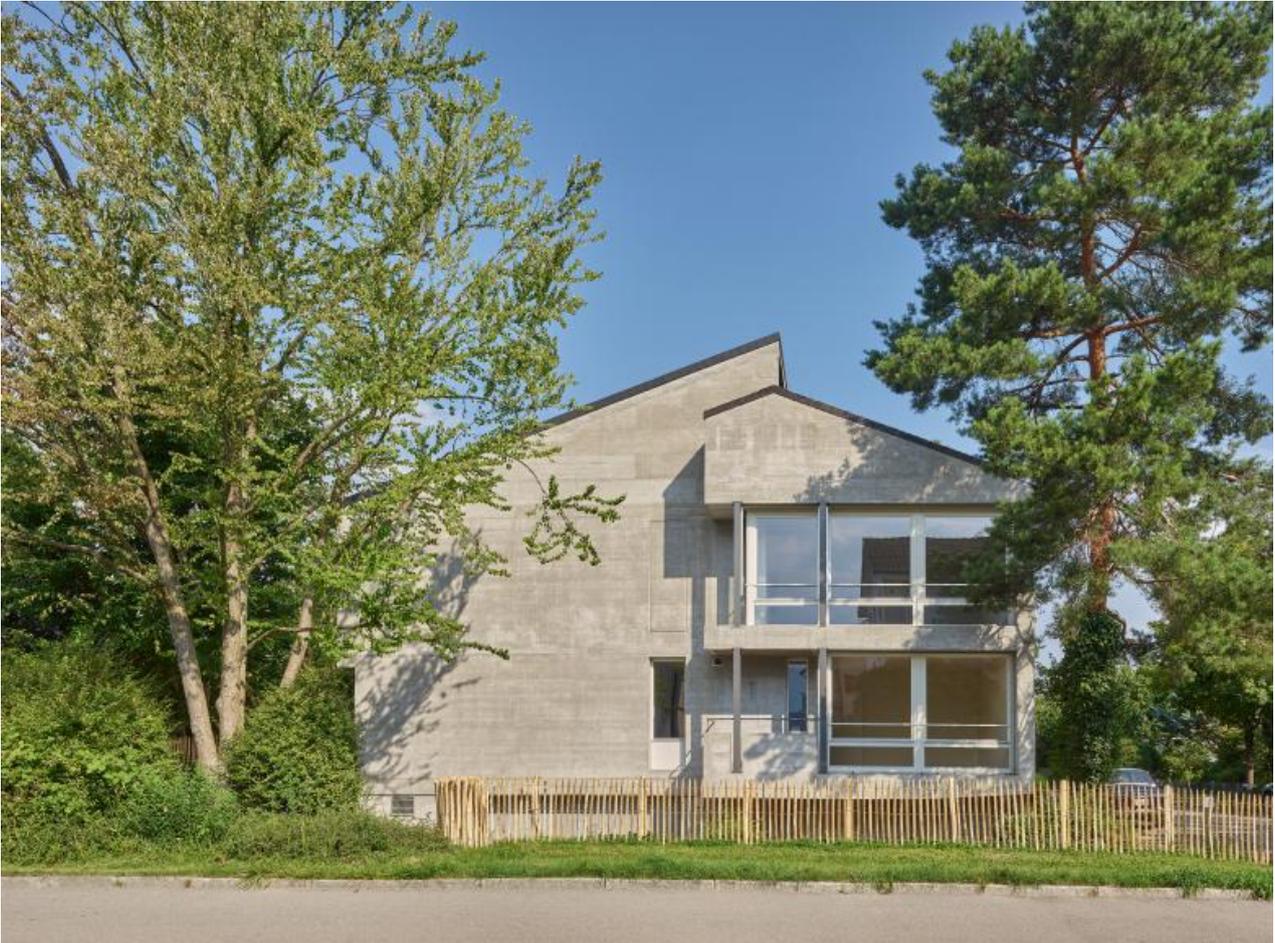
Ansicht von der Hohmadstrasse: Die Erscheinung des Gebäudes blieb trotz der Betonsanierung und dem Einbau einer Indach-PV-Anlage unverändert. (Foto: Carolina Piasecki)

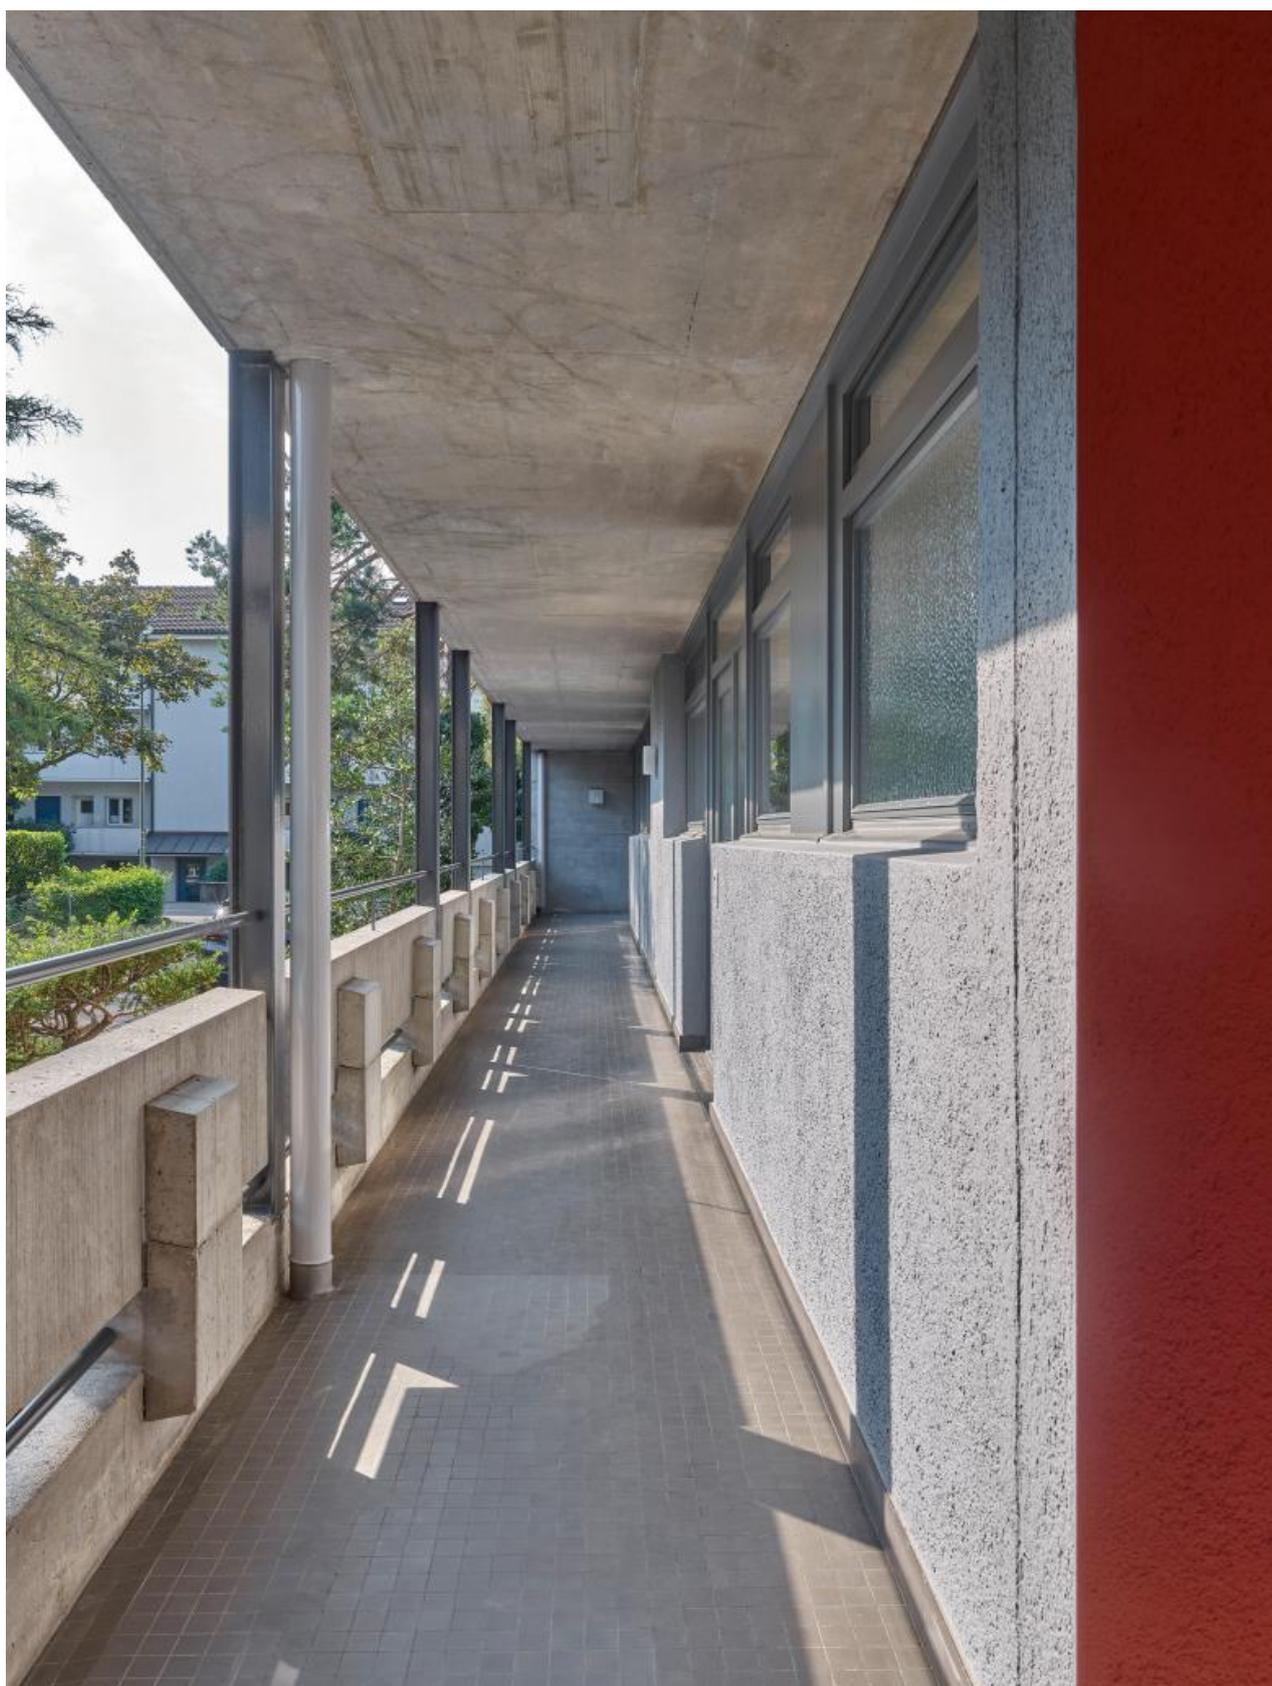
Laubengang mit restauriertem Farbkonzept und angepasster Absturzsicherung (Foto: Carolina Piasecki)

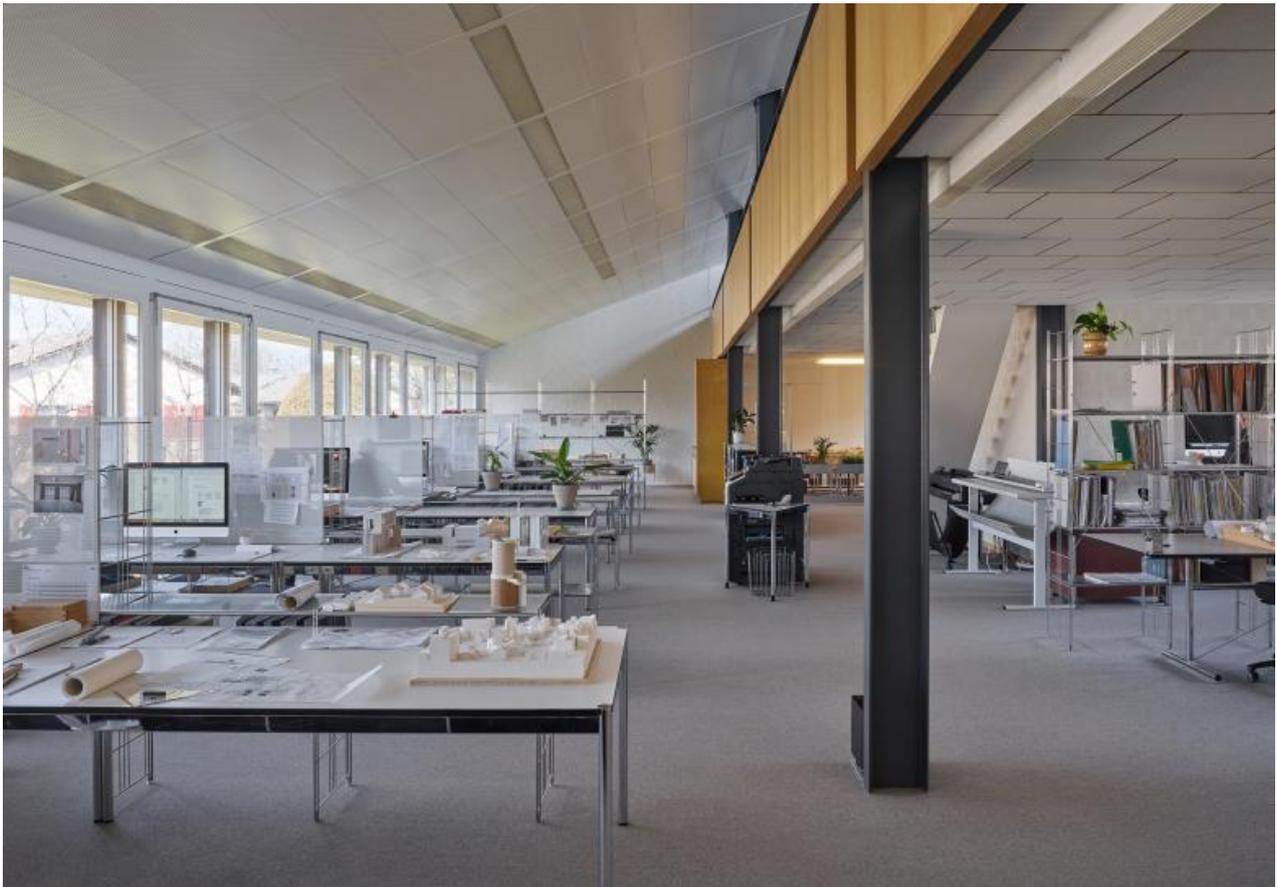
Nach der Sanierung konnten 1899 Architekten in den grosszügigen Atelierraum einziehen; fast alle Materialien wurden wiederverwendet. (Foto: Carolina Piasecki)

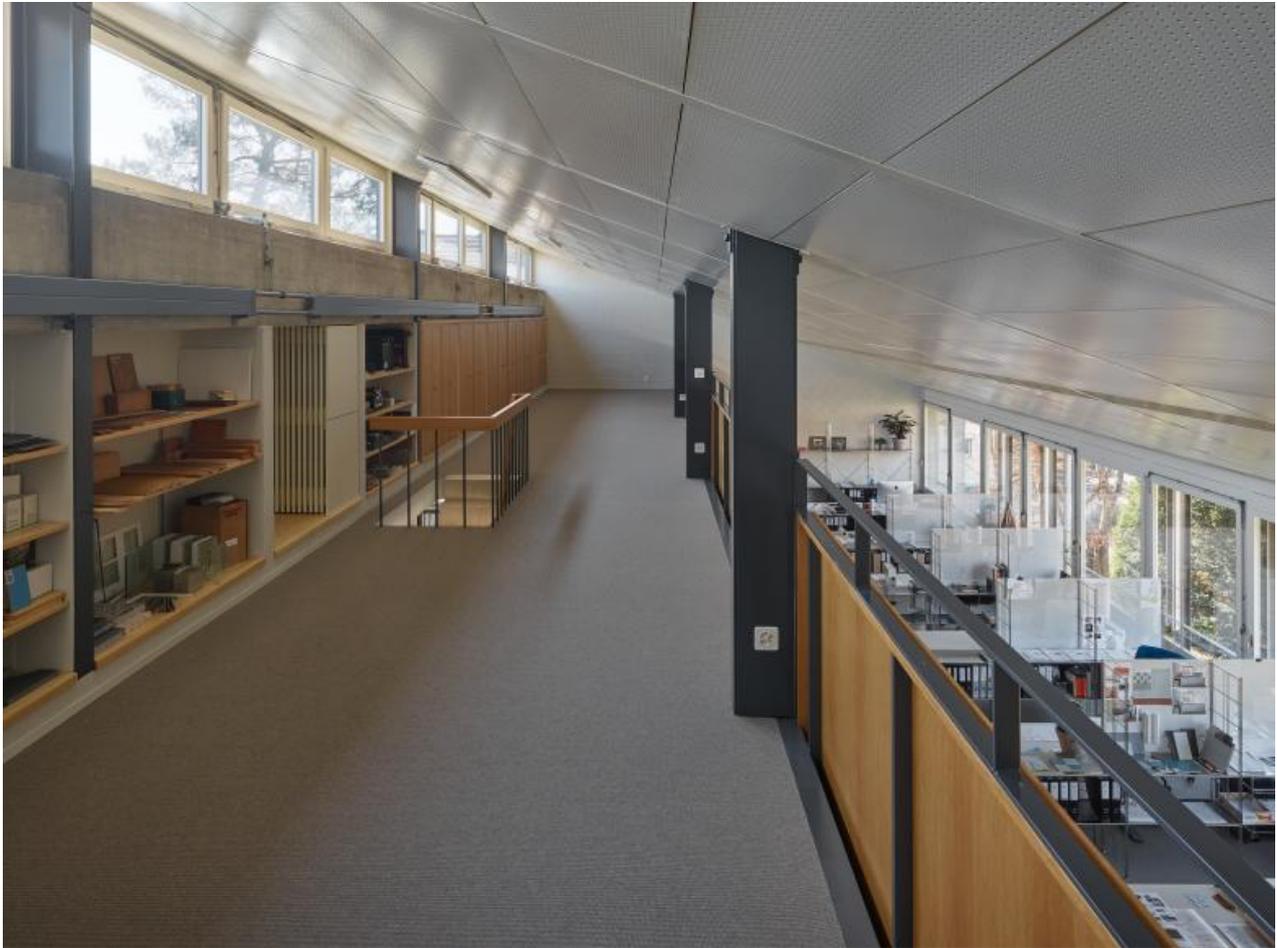
Die Galerie des Ateliers; Anpassungen wie die Erhöhung der Brüstung wurden mit demselben Material und Farbton wie beim Bestand ausgeführt. (Foto: Carolina Piasecki)

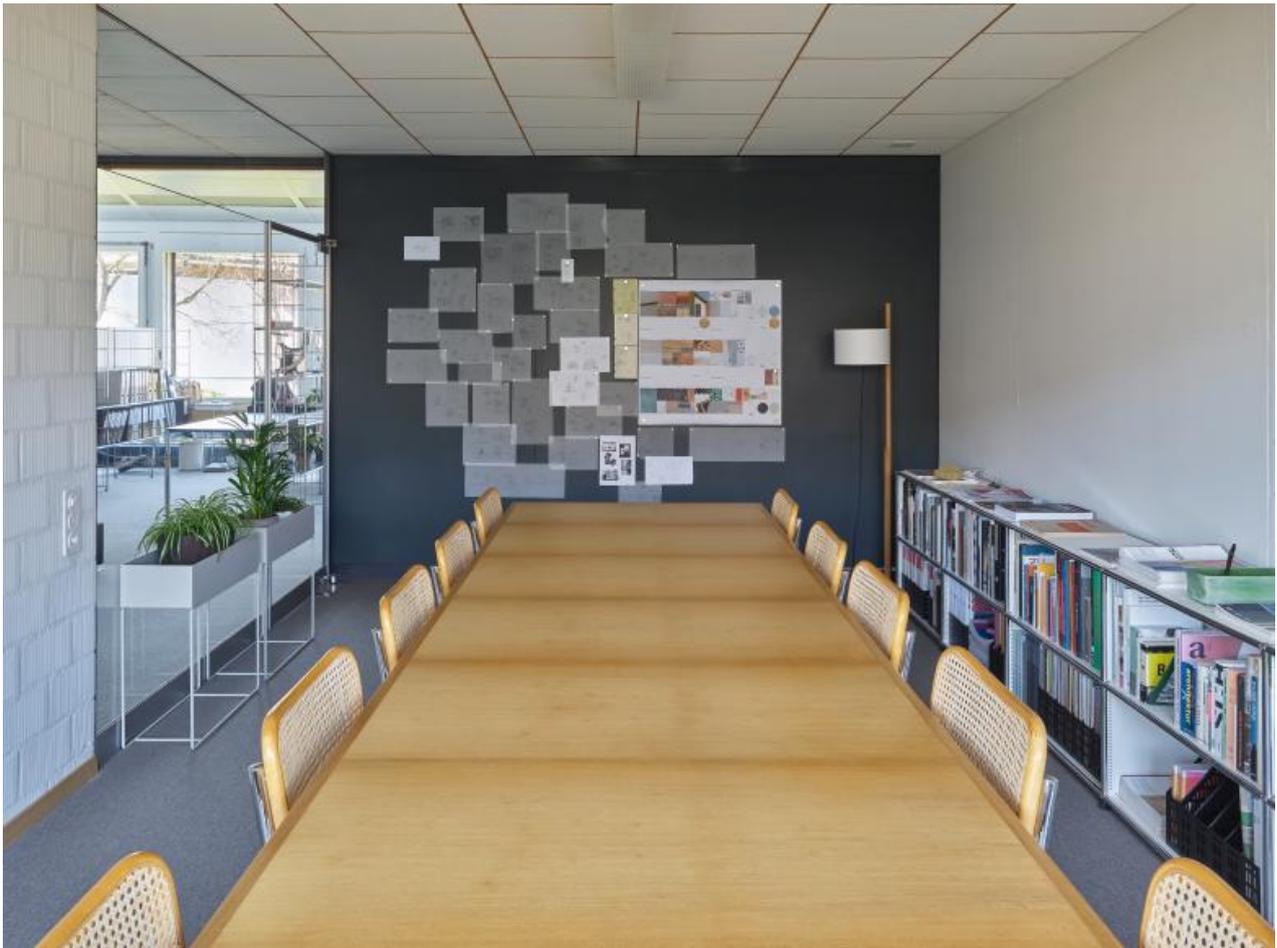
Das Sitzungszimmer mit originaler magnetischer Wandtafel und dem Besprechungstisch. Für diesen nutzten 1899 Architekten eine im Estrich vorgefundene, bei einer früheren Sanierung demontierte Brüstung weiter. (Foto: Carolina Piasecki)
